## *La Croix de Pallières*

Nom du titre minier : La Croix de Pallières

Visite de site effectuée dans le cadre de l'IRM « environnement » (Inventaire des Risques Miniers environnementaux).

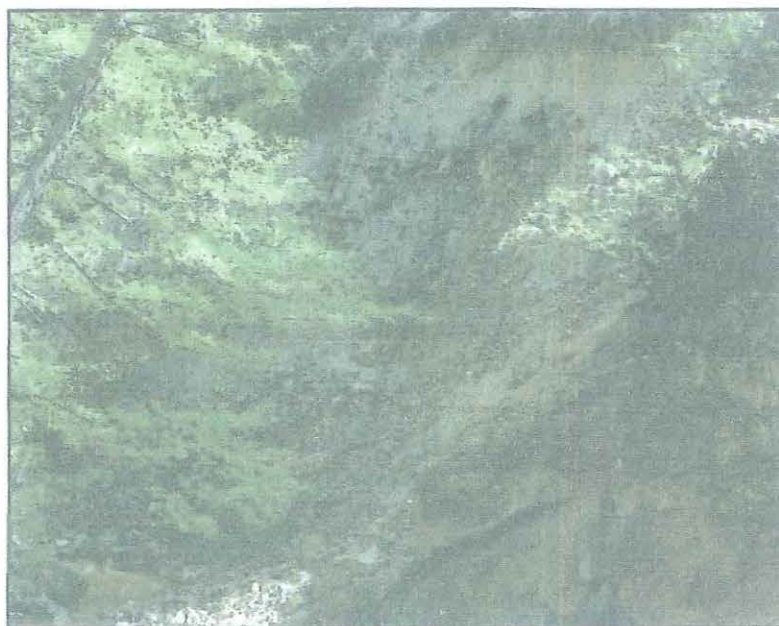
Le point remarquable PR6 (photo 1)

**Description :** ce point remarquable concerne l'ensemble des dépôts de résidus miniers stockés sur la mine Joseph. Ces dépôts sont constitués de matériaux de couleur et de granulométrie hétérogènes. On y trouve :

*Photo 1 : Zone de suintement située à la base des dépôts de résidus miniers de la mine Joseph, en bordure du ruisseau de Palleyrolles*
