## **Compte rendu de visite sur un désordre – commune de Saint-Félix-de-Pallières (Gard)**

**RAPPORT S 2013/096DE – 13LRO3503**

Date : 24 octobre 2013

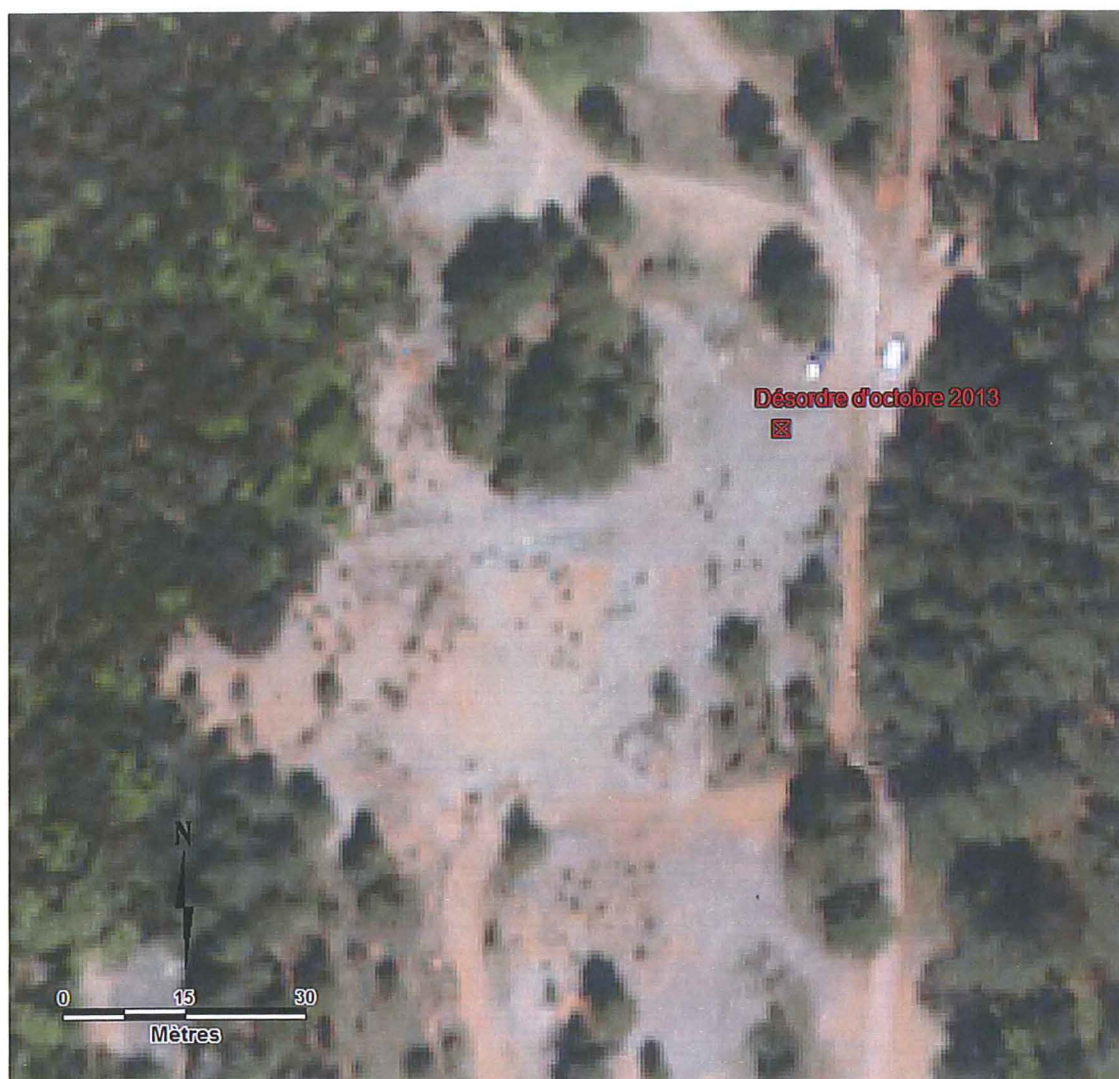
Le désordre est situé dans l'emprise de l'ancien site minier de La-Croix-de-Pallières, à l'aplomb du puits n°1 (Illustrations 1 et 2).

Illustration 1 – Position du désordre d'octobre 2013 sur fond de BD Ortho® de l'IGN, année 2006

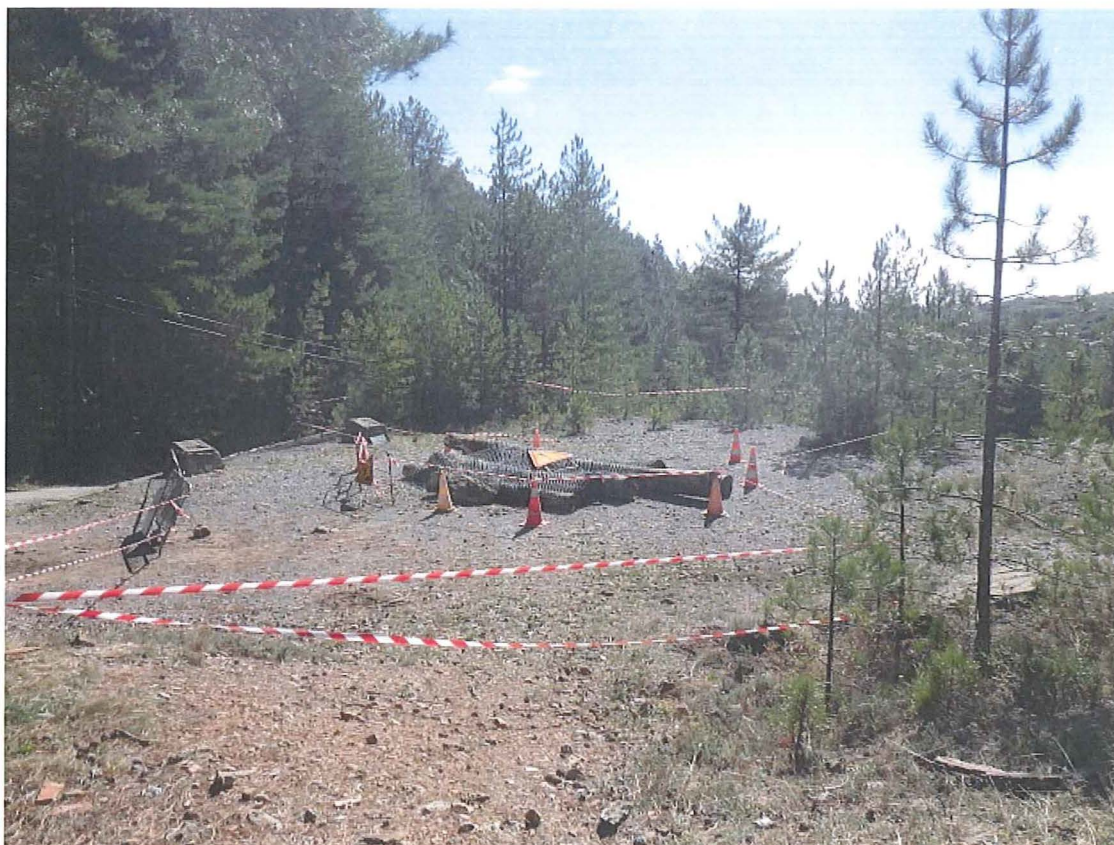
Lors de cette visite, il a été constaté que l'orifice avait déjà été obturé de façon provisoire avec des troncs d'arbres et trois couches de grillage (Photos 2 et 3), ce que les représentants présents de la municipalité de Saint-Félix-de-Pallières ont indiqué avoir réalisé eux-mêmes avec les moyens disponibles.

Photo 2 – Désordre d'octobre 2013 sur la commune de Saint-Félix-de-Pallières – mise en sécurité provisoire réalisée par la mairie

Attention : En attendant la sécurisation pérenne, il faudra que la Municipalité veille à ce que la sécurisation provisoire persiste et que l'accès à proximité de l'orifice soit interdit.

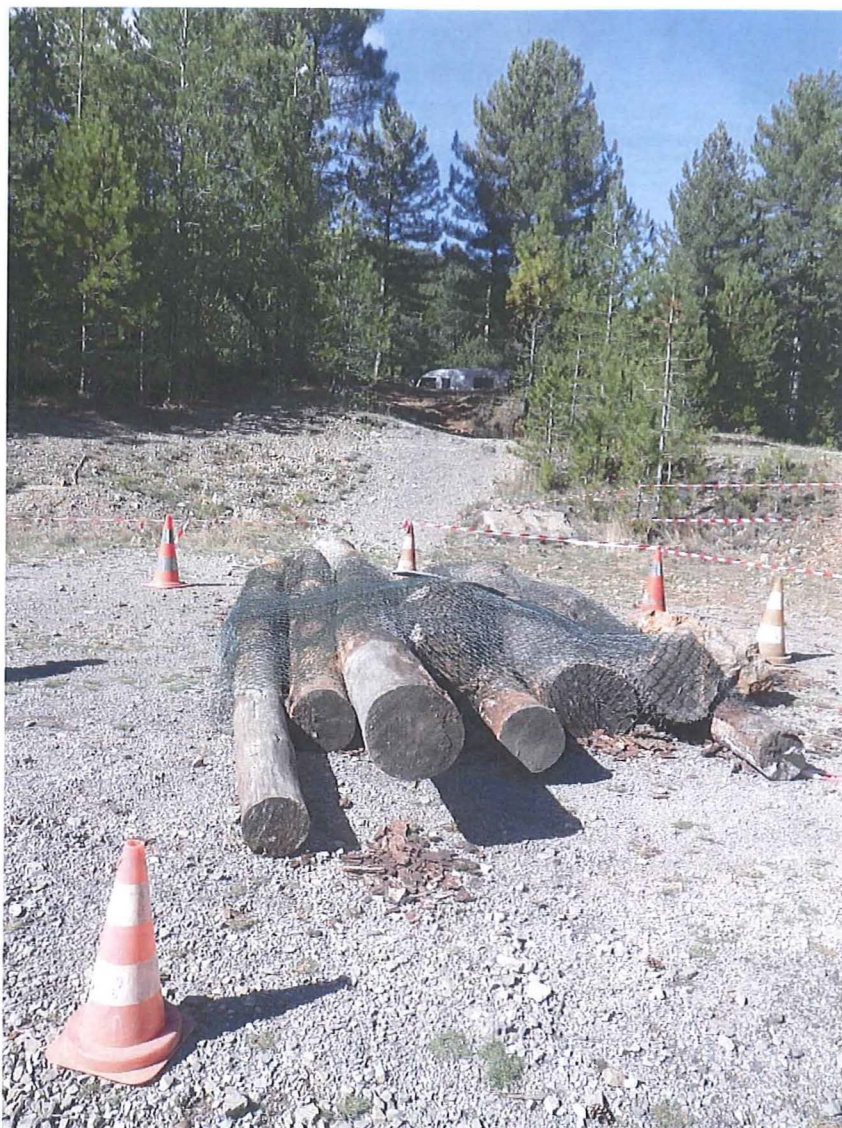
Photo 3 – Désordre d'octobre 2013 sur la commune de Saint-Félix-de-Pallières – mise en sécurité provisoire réalisée par la mairie

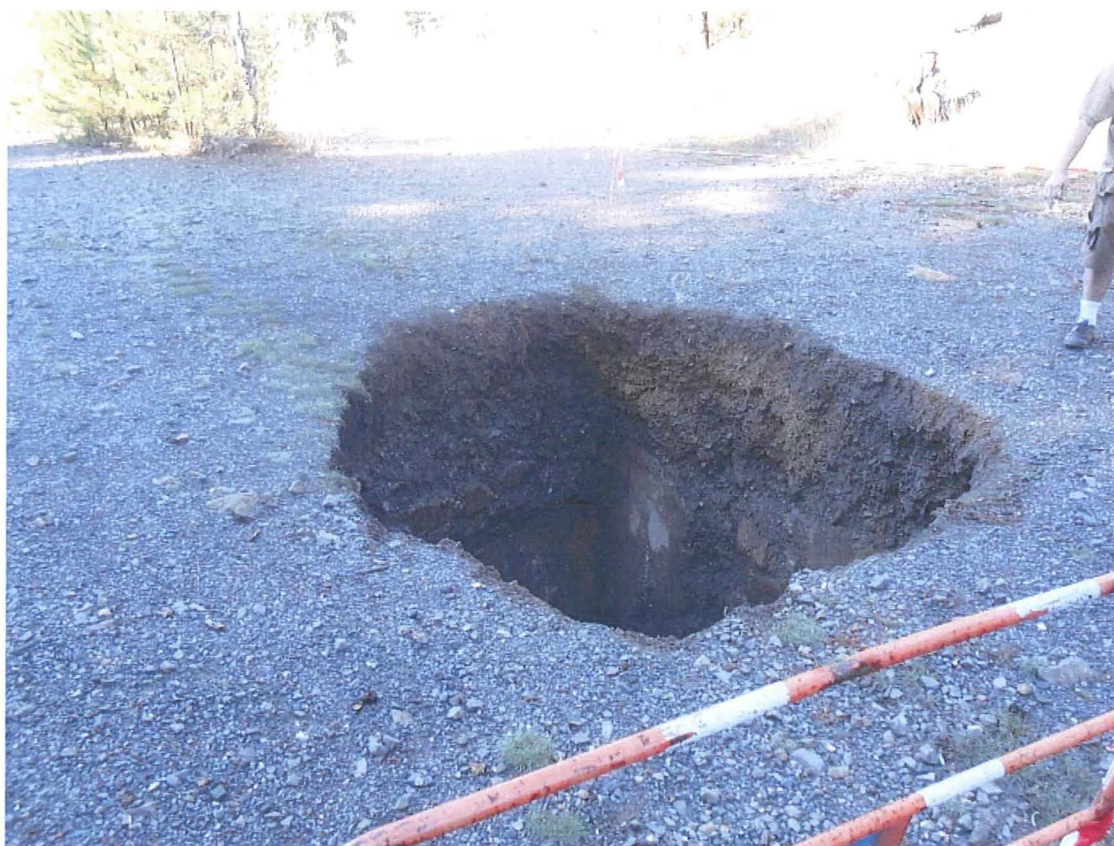
L'orifice en surface a un diamètre d'environ trois mètres (Photo 4 – source : gendarmerie de Lasalle) et une centaine de mètres de profondeur (Photo 5 – source : gendarmerie de Lasalle).

Photo 4 (source : gendarmerie de Lasalle) – Orifice du désordre en surface

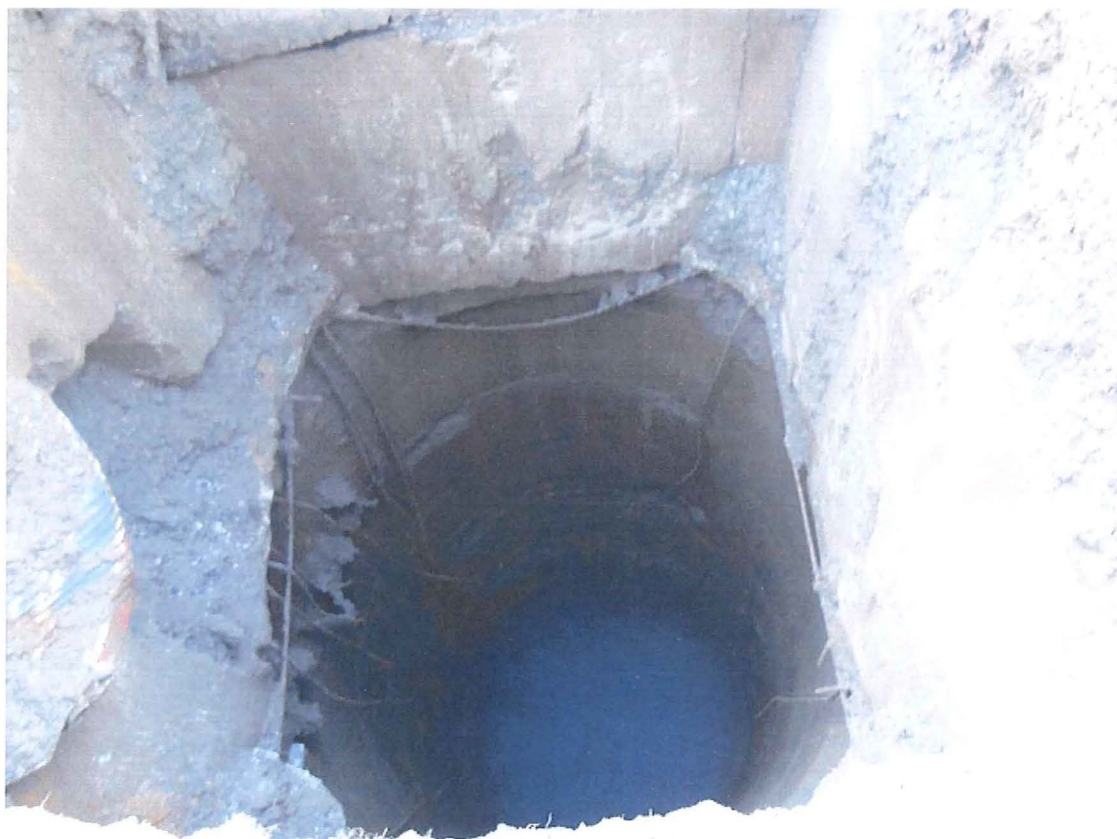
Les photographies du désordre communiquées par la gendarmerie montrent clairement un puits quadrangulaire dans sa partie supérieure et un ancien comblement suspendu entre deux dalles dont rien ne subsiste en place autre que des vestiges de ferrailage de dalle.

Photo 5 (source : gendarmerie de Lasalle) – Cavité en profondeur
